# Gewässer- und Anlagenunterhaltung

## Jahreswechsel 2023/2024: erhöhte Abflüsse bis A1

# Gewässerunterhaltung

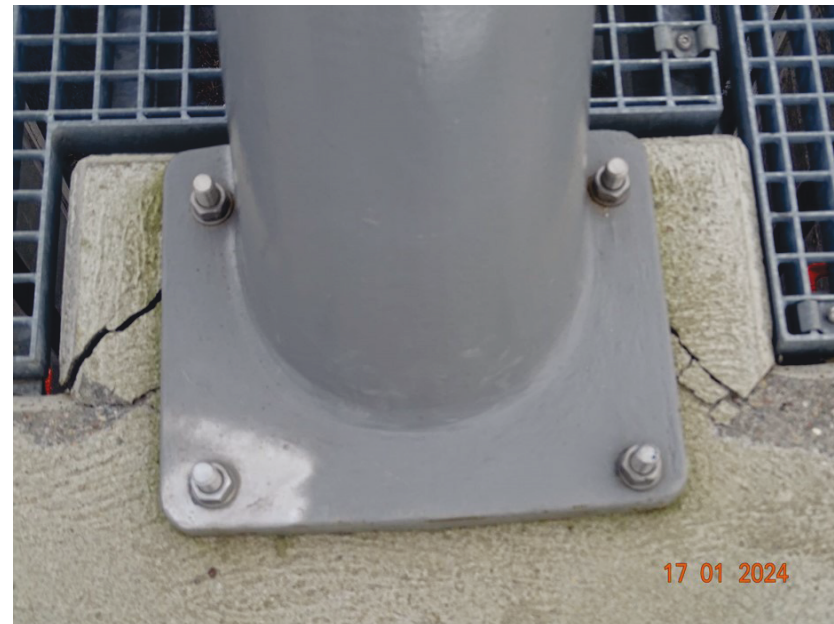
Betonschäden Siel Brottewitz (Elbe)

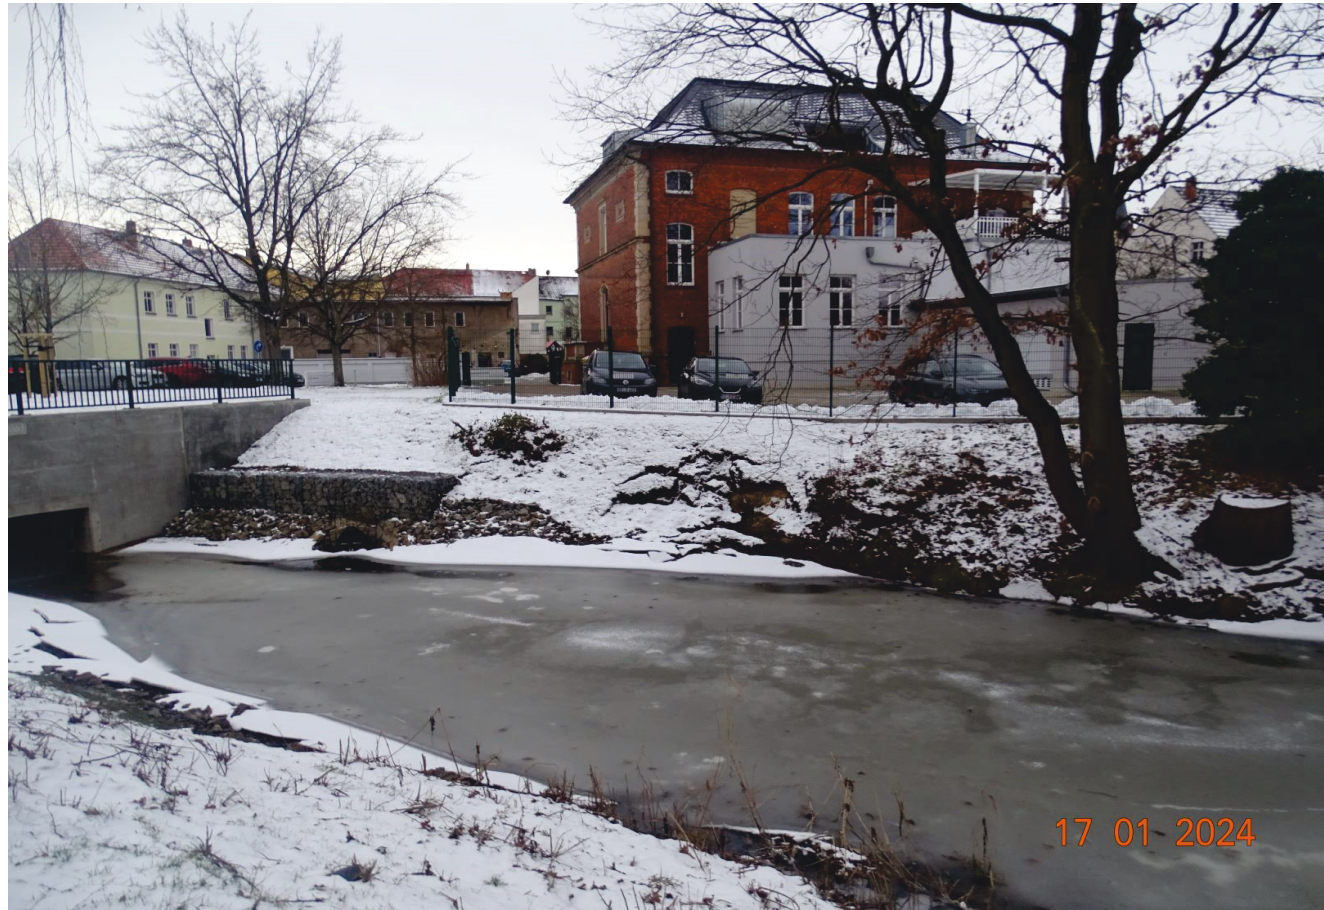
Mühlgraben Bad Liebenwerda, Erosionsschaden – linke  
Wasserlaufböschung unterhalb Durchlass Stirnwand in  
der Ortslage Bad Liebenwerda
